老朽管更新・耐震化計画

1. 調査概要

本調査は、水道管（ダクタイト管）の管体調査を実施し、管路更新（耐震化）布設替計画の策定の基礎資料とすることを目的とした。

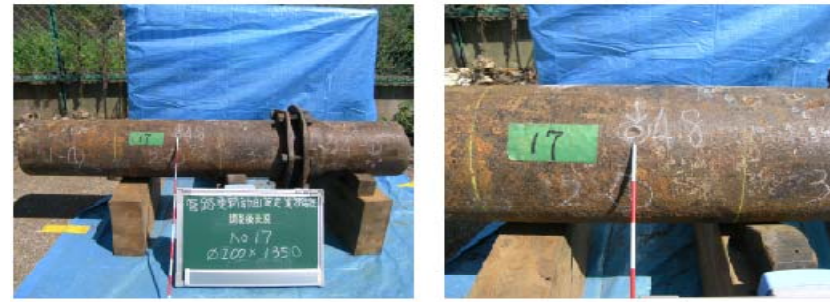
調査No.	呼び径 (mm)	布設年 ¹⁾ [埋設年数] (年)	調査寸法 管軸方向 (mm)	腐食状況			
				測定結果(mm) 腐食深さ(長径×短径)	最大 腐食深さ (mm)	腐食速度 ²⁾ (mm/年)	
No.17	200	1976 [34]	1350	4.8(20×17) 3.8(15×15) 3.7(17×15) 3.3(12×12) 他に1.0~3.1mmの腐食55箇所あり	3.8(50×30) 3.7(40×35) 3.6(60×20) 3.2(32×15)	4.8	0.141

No.17 管体状況

No.17 最大腐食部(腐食深さ:4.8 mm)

調査No.	呼び径 (mm)	最大腐食深さ (mm)	老朽度ランク
No.17	200	4.8	II

調査No.	対策案	理由
No.1-1	直ちに対策を講じる必要はない	管外面の老朽度ランクIV
No.1-2	直ちに対策を講じる必要はない	管外面の老朽度ランクIV ボルト・ナットの老朽度ランクIII
No.2	直ちに対策を講じる必要はない	管外面の老朽度ランクV ボルト・ナットの老朽度ランクIII~IV
No.8	直ちに対策を講じる必要はない	管外面の老朽度ランクV ボルト・ナットの老朽度ランクIII
No.12	調査地点付近の継続的な調査と 管路更新計画の立案(管路更新も 検討)	ボルト・ナットの老朽度ランクII
No.13	直ちに対策を講じる必要はない	管外面の老朽度ランクV
No.17	管路更新	管外面の経年による劣化(老朽度ランクII) ボルト・ナットの経年による劣化(老朽度ランクII)

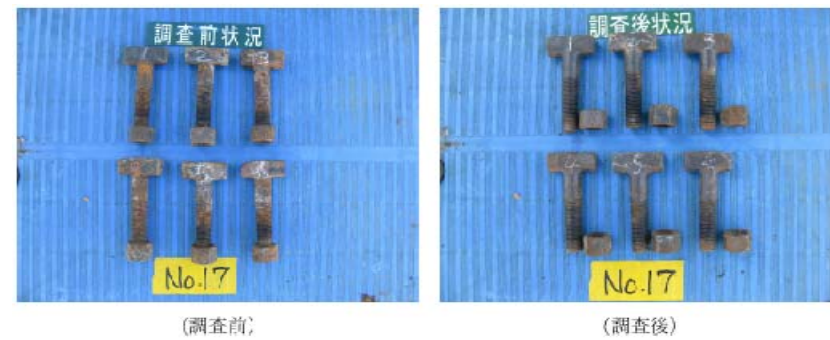
調査No.	呼び径 (mm)	ボルトの 呼び	形状	調査 対象	ボルト・ナットのNo. ²⁾						総合 評価 ランクII~III (腐食程度:中~ 小)	
					①	②	③	④	⑤	⑥		
No.17	200	M20×90	T頭	ボルト	III	III	III	III	III	III	III	-
				ナット	II	III	II	II	II	II

(調査前)

(調査後)
